結城中学校 対策箇所位置図(1)

結城南中学校 対策箇所位置図(1)

結城東中学校 対策箇所位置図(1)

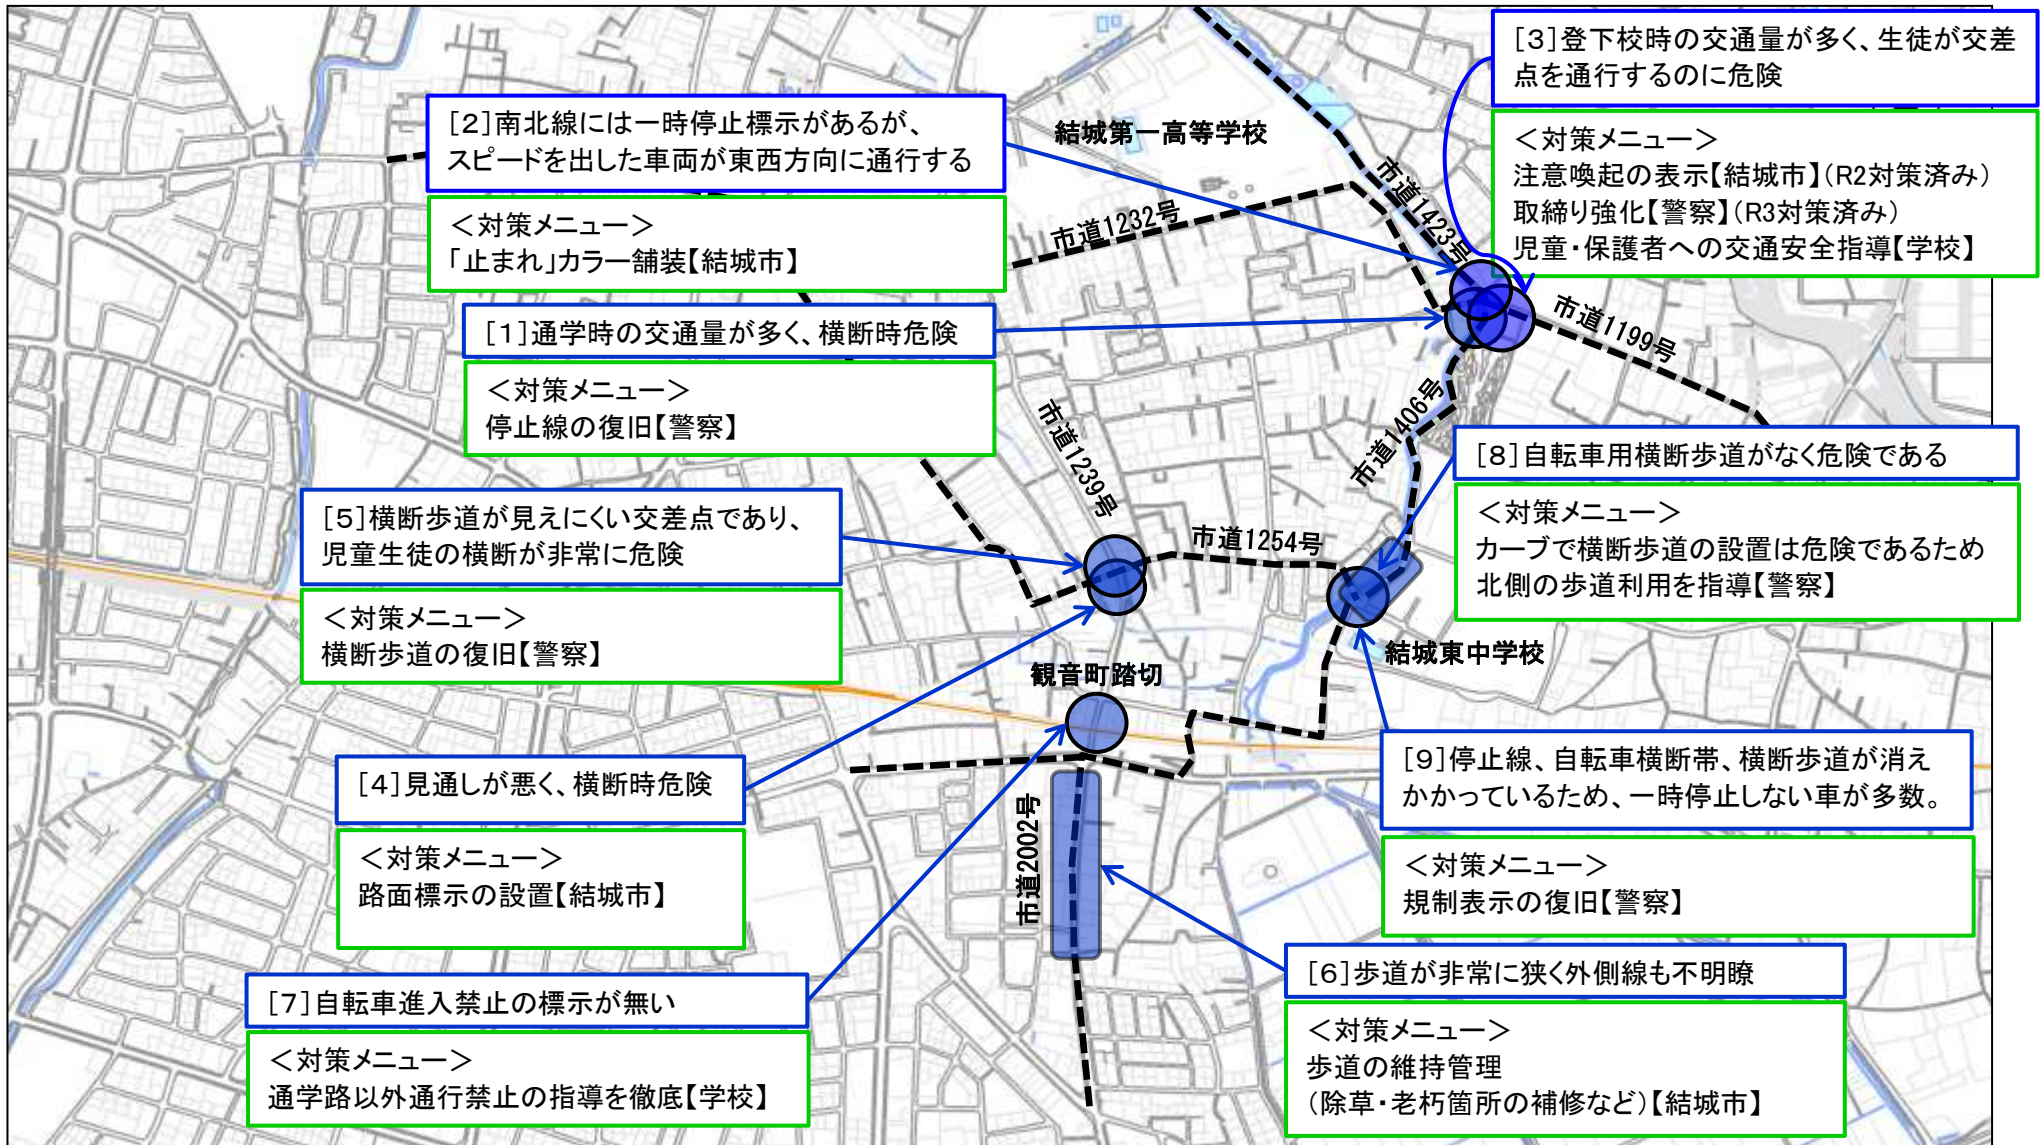
[2]南北線には一時停止標示があるが、スピードを出した車両が東西方向に通行する

[1]通学時の交通量が多く、横断時危険

[5]横断歩道が見えにくい交差点であり、児童生徒の横断が非常に危険

[4]見通しが悪く、横断時危険

[7]自転車進入禁止の標示が無い

[3]登下校時の交通量が多く、生徒が交差点を通行するのに危険

[8]自転車用横断歩道がなく危険である

[9]停止線、自転車横断帯、横断歩道が消えかかっているため、一時停止しない車が多数。

[6]歩道が非常に狭く外側線も不明瞭

<対策メニュー>
「止まれ」カラー舗装【結城市】

<対策メニュー>
停止線の復旧【警察】

<対策メニュー>
横断歩道の復旧【警察】

<対策メニュー>
路面標示の設置【結城市】

<対策メニュー>
通学路以外通行禁止の指導を徹底【学校】

<対策メニュー>
注意喚起の表示【結城市】(R2対策済み)
取締り強化【警察】(R3対策済み)
児童・保護者への交通安全指導【学校】

<対策メニュー>
カーブで横断歩道の設置は危険であるため北側の歩道利用を指導【警察】

<対策メニュー>
規制表示の復旧【警察】

<対策メニュー>
歩道の維持管理
(除草・老朽箇所の補修など)【結城市】

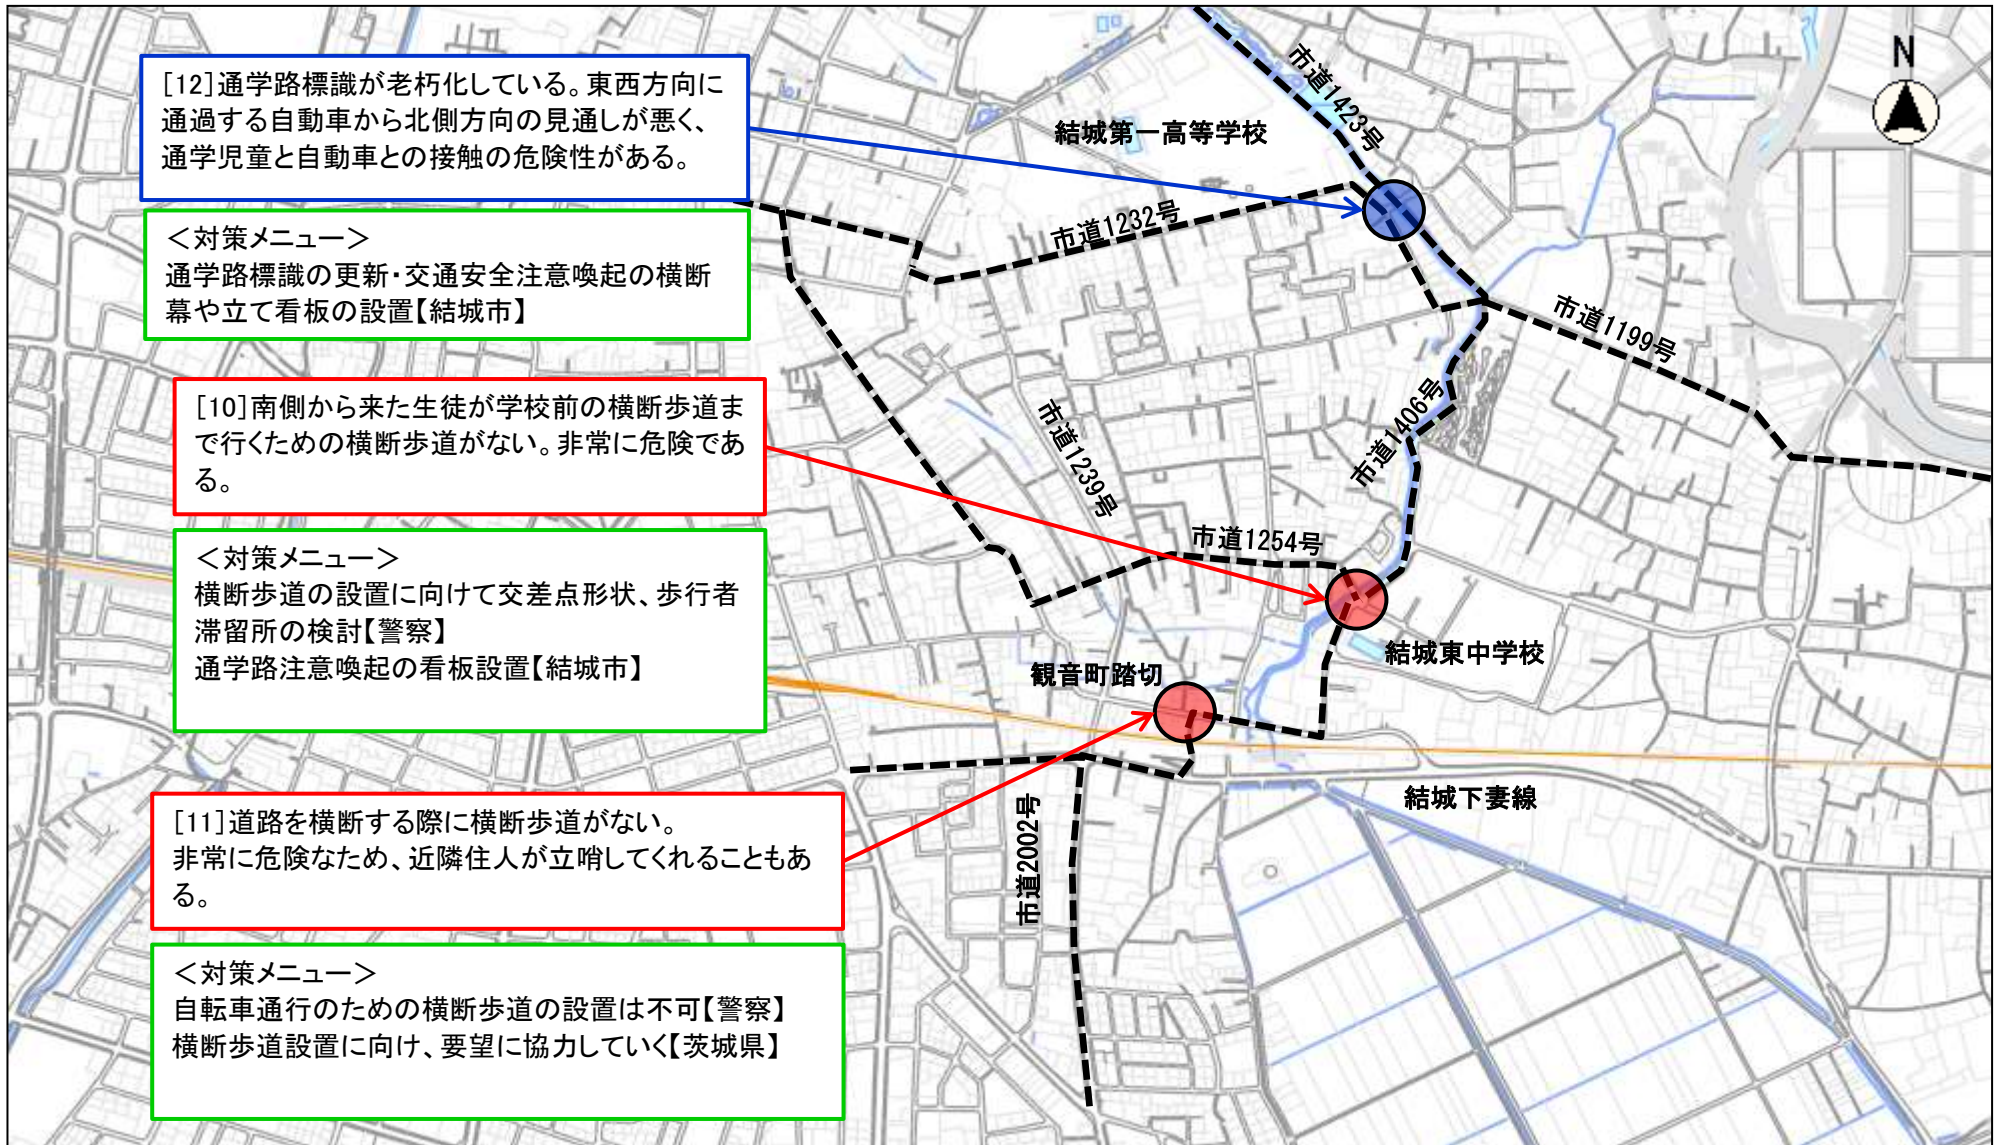
結城東中学校 対策箇所位置図(2)

[12] 通学路標識が老朽化している。東西方向に通過する自動車から北側方向の見通しが悪く、通学児童と自動車との接触の危険性がある。

[10] 南側から来た生徒が学校前の横断歩道まで行くための横断歩道がない。非常に危険である。

[11] 道路を横断する際に横断歩道がない。非常に危険なため、近隣住人が立哨してくれることもある。

<対策メニュー>
通学路標識の更新・交通安全注意喚起の横断幕や立て看板の設置【結城市】

<対策メニュー>
横断歩道の設置に向けて交差点形状、歩行者滞留所の検討【警察】
通学路注意喚起の看板設置【結城市】

<対策メニュー>
自転車通行のための横断歩道の設置は不可【警察】
横断歩道設置に向け、要望に協力していく【茨城県】
