(案)  
結城市学校施設個別施設計画

結城市

# 第1章 学校施設の長寿命化計画の背景・目的等

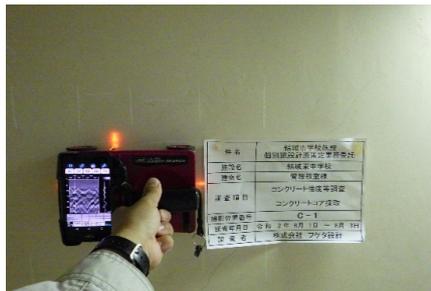
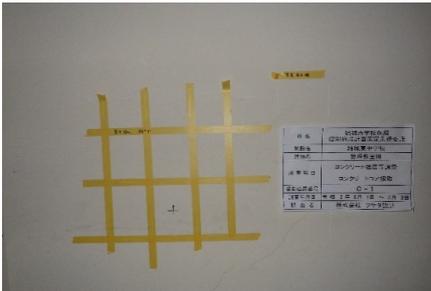
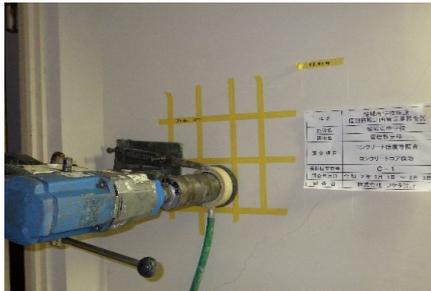
(1) コア抜き手順 (原則、柱間の耐震壁から採取する。:各棟3箇所)

<p>鉄筋探査機により、鉄筋の位置を確認する。</p>	<p>鉄筋の位置にマスキングテープを貼り、コアが抜ける位置を決める。</p> <p>その際、出来るだけコアに鉄筋が混入しない位置で行う。</p> <p>コアの中心位置、上下方向が分るように印をつける。</p>	<p>コア抜き機械により、コアを採取する。</p>

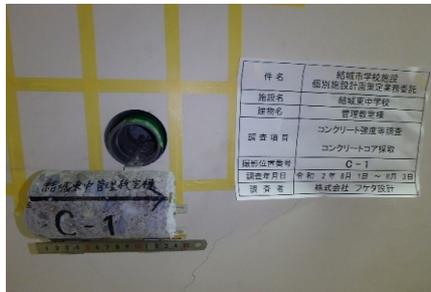
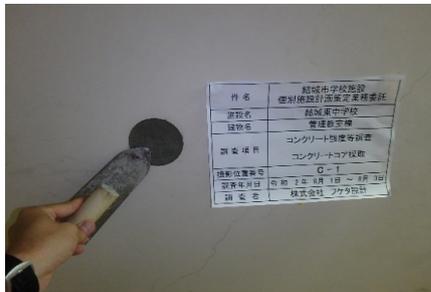
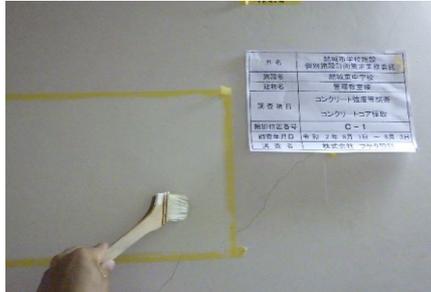
<p>コアの直径は原則として100mmとする。</p> <p>供試体の長さが、直径の2倍となるように採取することを標準とするが、壁厚さ等が小さい場合には供試体の長さが直径の1倍になるように採取する。</p>	<p>コア採取後は、無収縮モルタルで充填し、硬化するのを待つ。</p>	<p>無収縮モルタルが硬化後、既存の仕上げ材になって、表面を塗装補修して完了する。</p>

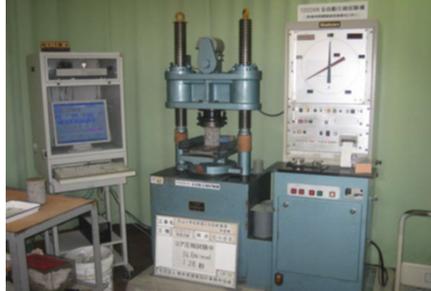
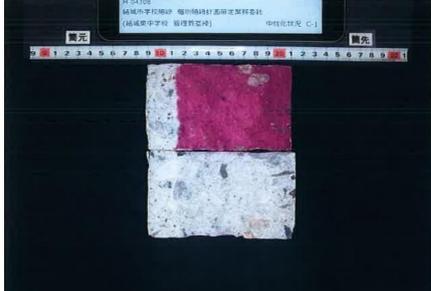
<p>試験場にて、コアの圧縮強度試験を行う。</p>	<p>フェノールフタレインを噴霧器にて散布し、コンクリートの表面から呈色境界線までをスケールで測定し中性化深さとする。</p>

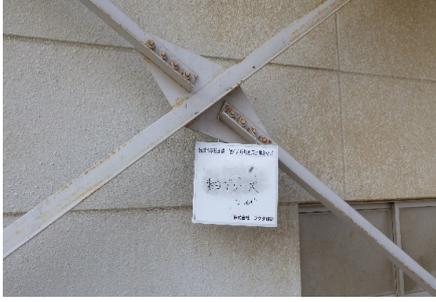
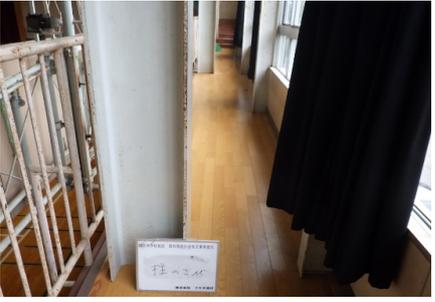
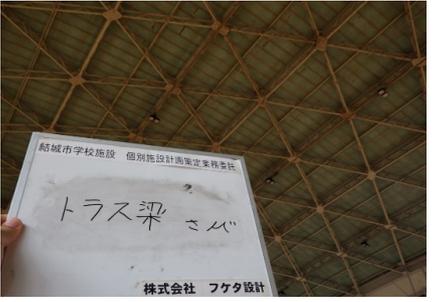
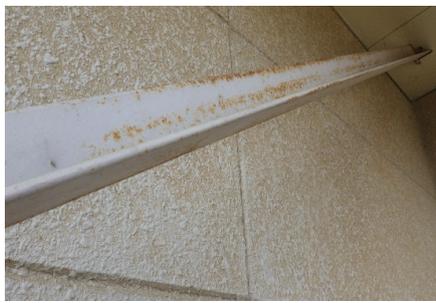
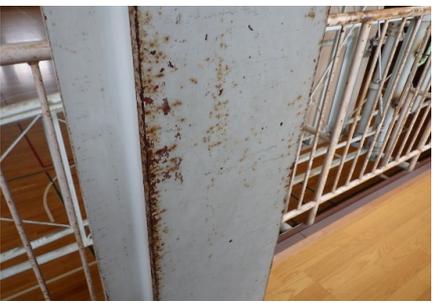
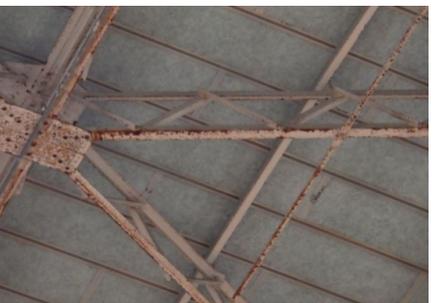
(2) 鉄骨調査 (目視調査：全棟)

1. 軸ブレースのさび	2. 柱のさび	3. 梁のさび
目視により確認する。	目視により確認する。	目視により確認する。

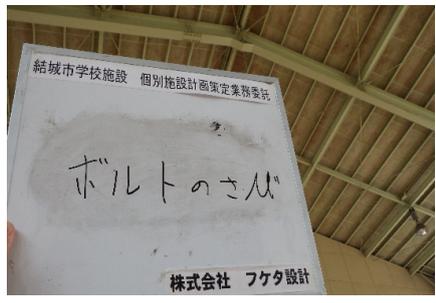
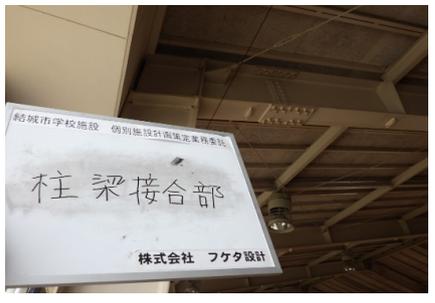
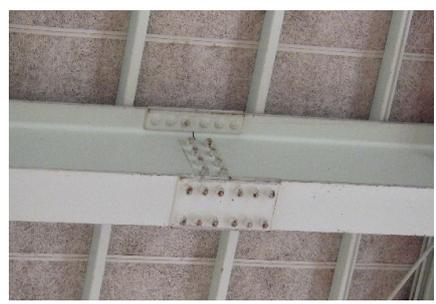
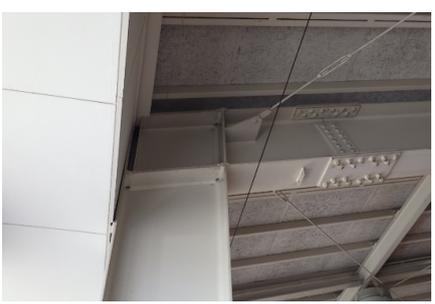
4. ボルトのさび	5. 柱梁接合部	
目視により確認する。	目視により確認する。

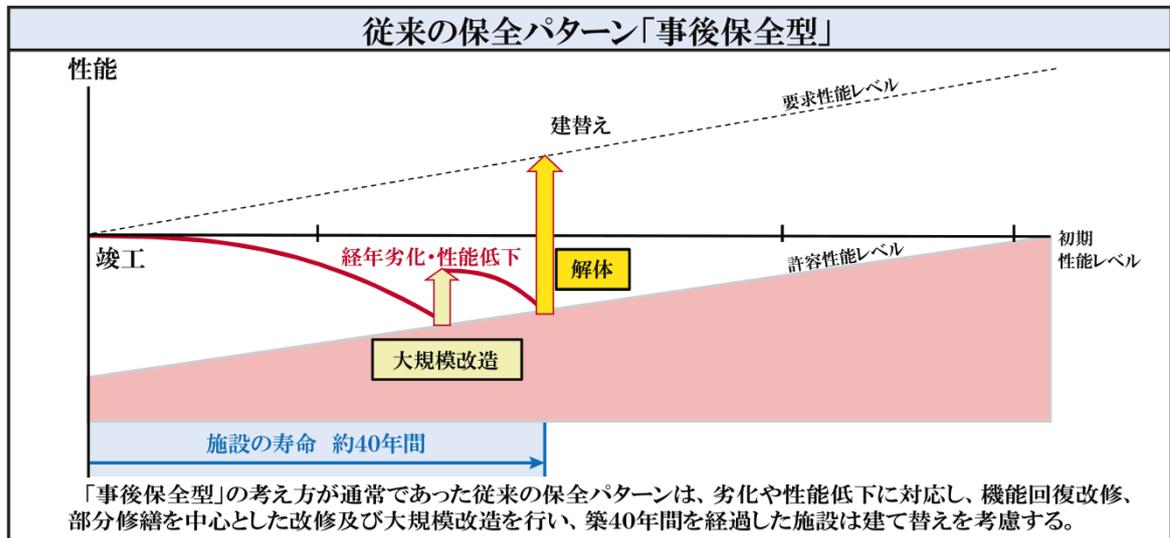
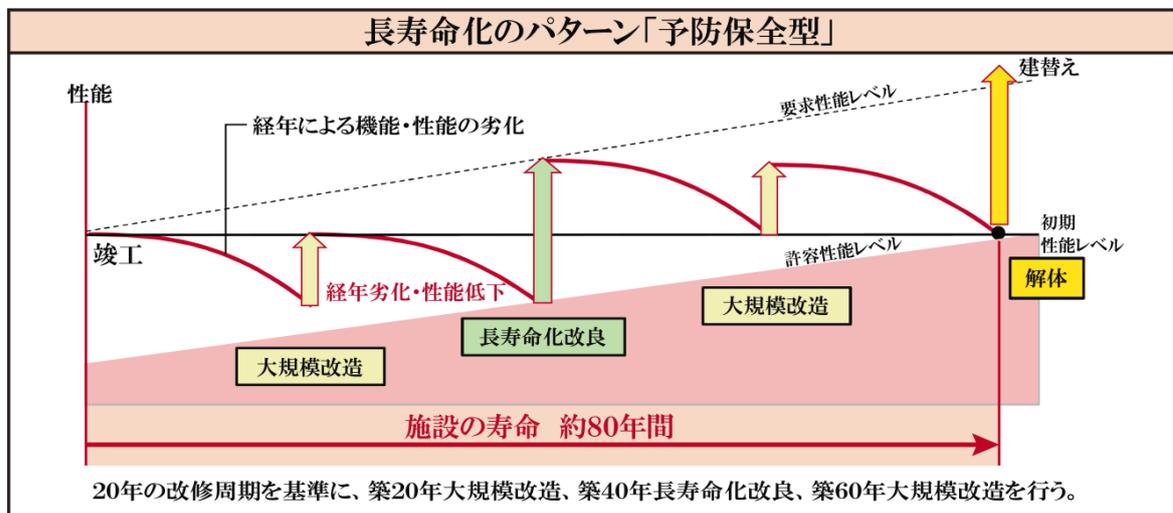
これは、減価償却費を算定するためのものであり、物理的な耐用年数は、「建築物の耐久計画に関する考え方（社団法人日本建築学会）」によると、RC造では、適切な維持管理がなされ、コンクリート及び鉄筋の強度が確保された場合には70年～80年程度、更に技術的には100年以上もたせることができるとされています。また、鉄骨造では錆に対するメンテナンスを適切に実施することにより、RC造と同程度の長寿命化を図ることが可能とされています。

以上のことから、建て替えまでの目標耐用年数を約80年と設定します。また、各部位の改修周期は「建築物のライフサイクルコスト（一般社団法人 建築保全センター）」の標準耐用年数を参考に約20年と設定します。

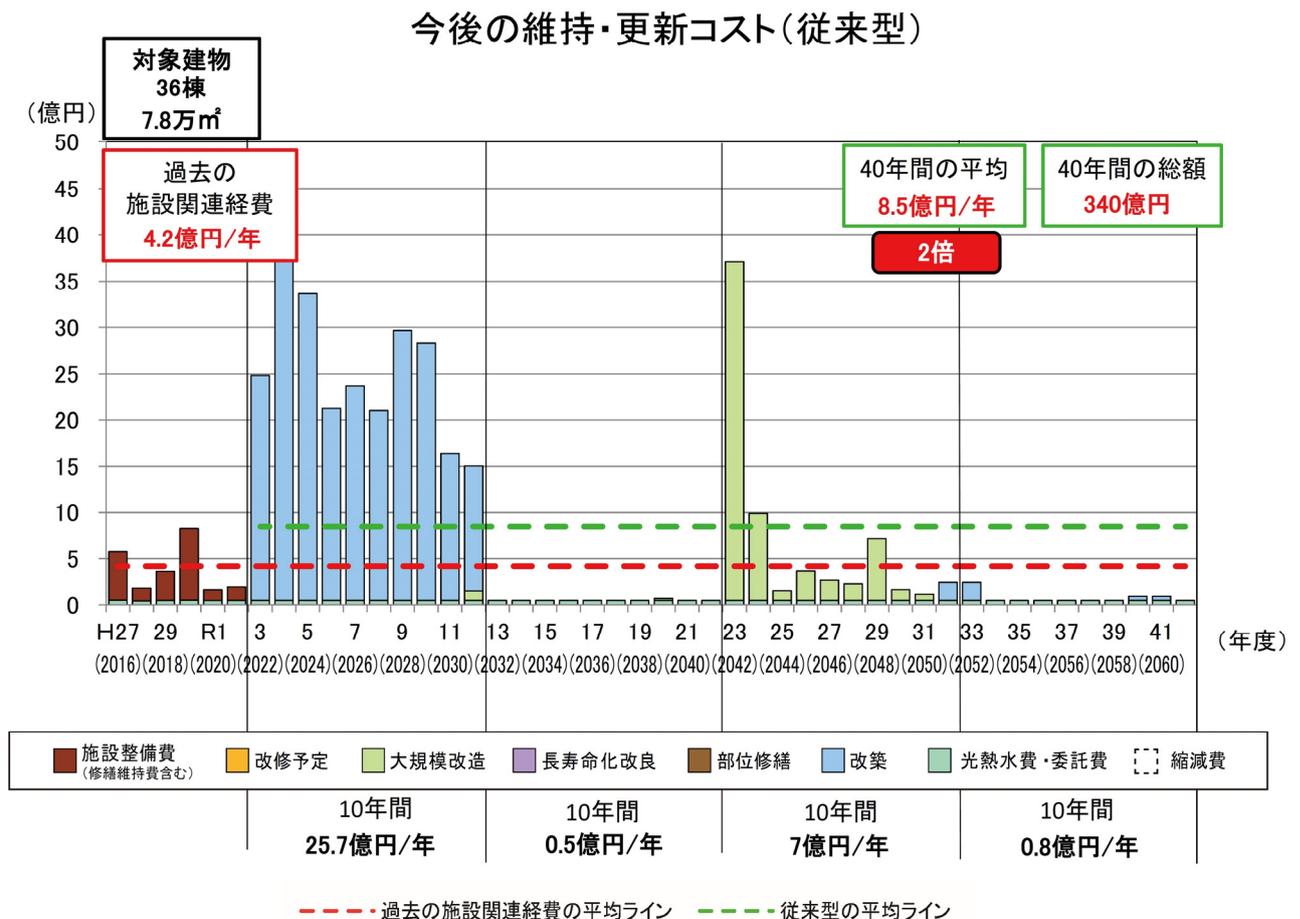
従来型の「事後保全型」で整備を続けた場合、40年間の維持・更新コストは340億円、年平均8.5億円と試算され過去5年間分の施設関連経費の約2.0倍となります。

また、今後10年間の施設関連経費は25.7億円と試算され、対応策を検討する必要があります。

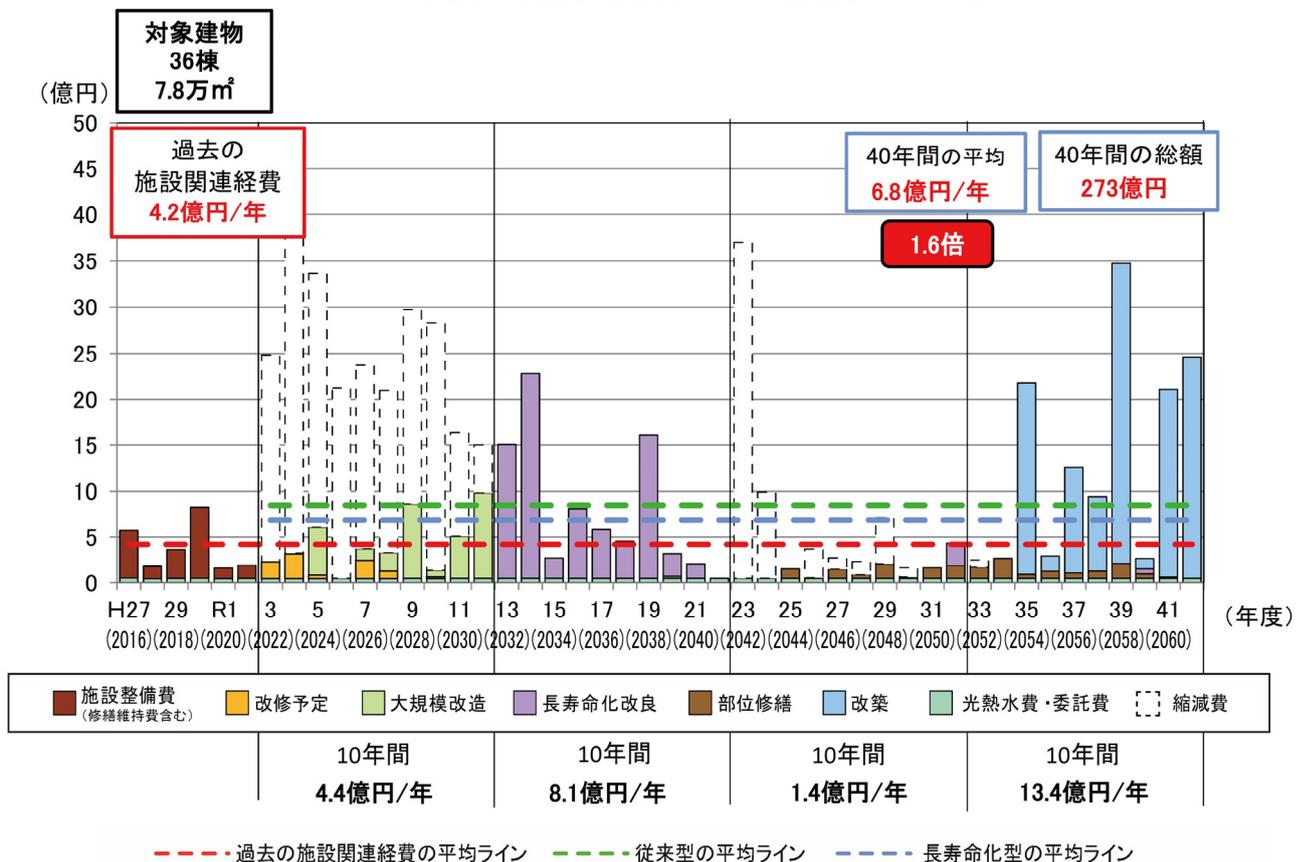
今後の維持・更新コスト(長寿命化型)

従来型から標準的な長寿命化型「予防保全型」へ転換した場合、40年間の維持・更新コストは総額273億円、年平均6.8億円となり、従来型と比較して約20%の縮減が図れましたが、年度ごとの施設関連経費にバラつきがあり、実行性がない状況にあります。

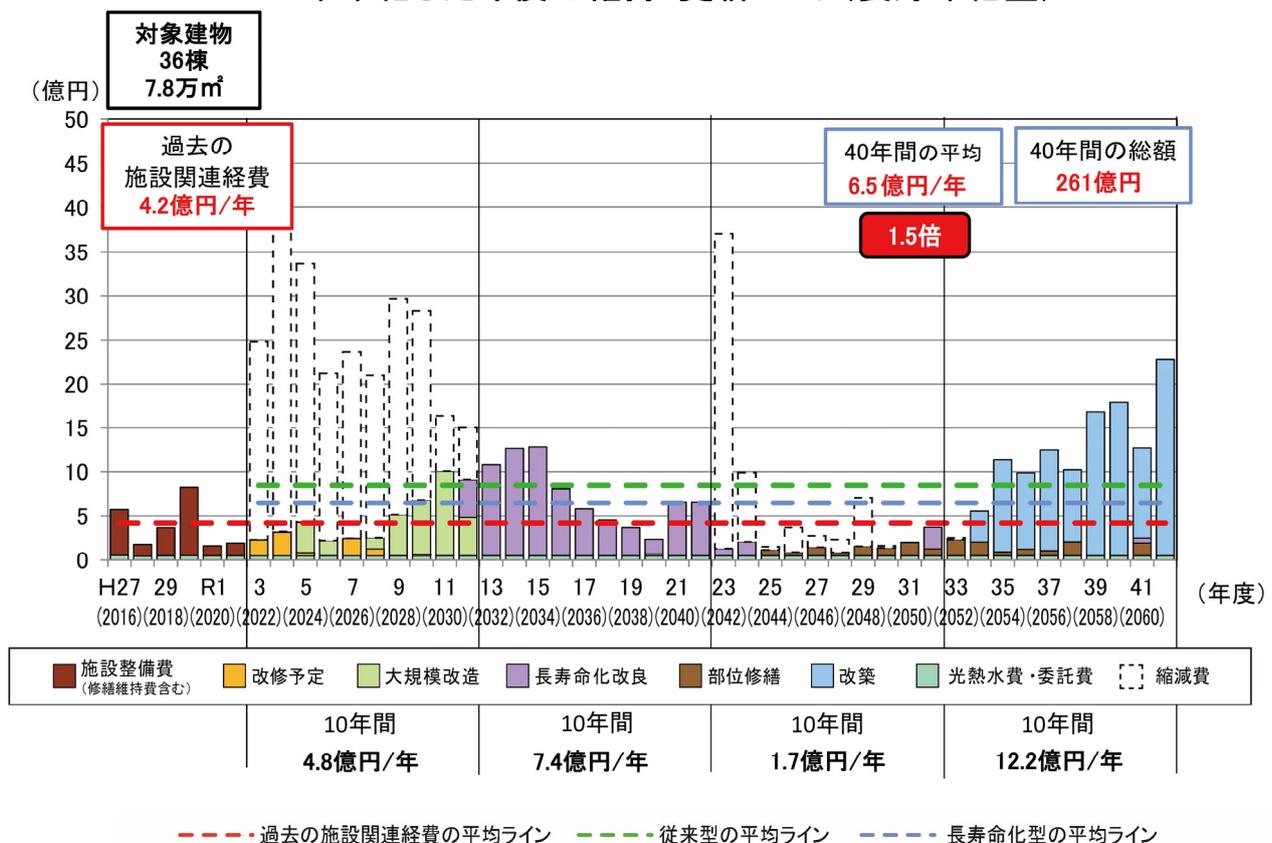
#### 平準化した今後の維持・更新コスト(長寿命化型)

また、標準的な長寿命化型と比較した際、平準化した長寿命化型の方が従来型の40年間平均ライン（緑の点線）を大幅に上回る年を抑える事ができ、突出した財政負担の軽減が可能となりました。
