第3章

史跡の概要及び現状と課題

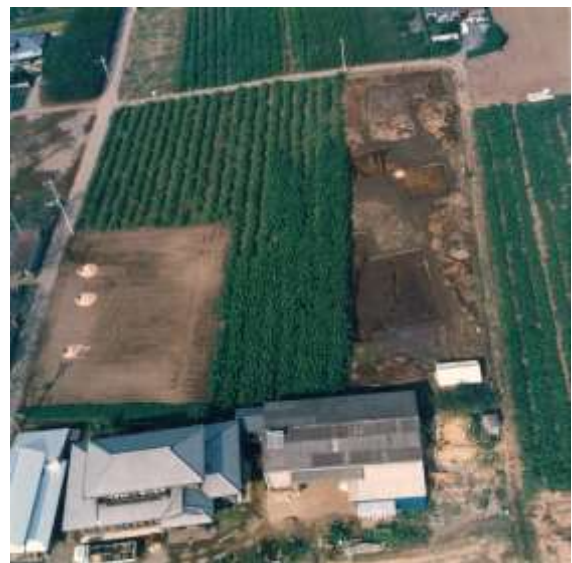
図3-8
結城廃寺跡 第2次調査 空撮
中門跡・塔跡・講堂跡（南から）

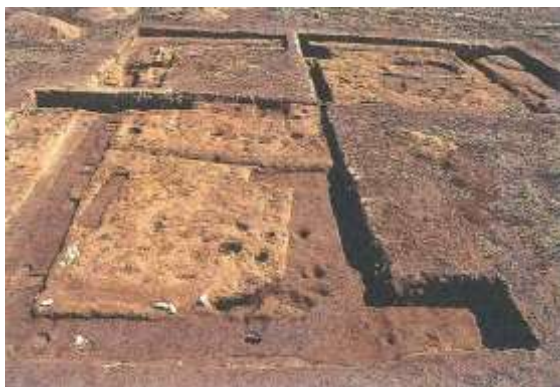
図 3-9 金堂跡（西から）

金堂跡 掘込地業の規模は、東西 15.5m、南北 12.8m、深さ約 25 cm である。掘込地業の版築土の土質は、最下層に黒色土を 10 cm ほど敷き、その上に黄色土に黒色土や褐色土を混ぜ合わせた土を数 cm ずつ積み重ねたものである。掘込地業の東・南・西縁部からは、20～30 cm ほどの川原石が、北縁部からは、瓦片が一行に並べて置かれた状態で確認された。これらは基壇化粧の一部と考えられ、これにより推定される基壇は、東西 13.5m、南北 11.5m となる（図 3-9、10、11）。基壇を構成する土層が最大で 10 cm 程度確認された。礎石及び礎石の据付穴は削平され確認できない。川原石の外側からは、直径約 20 cm、深さ約 30 cm の足場穴と考えられる穴が 34 基検出された。

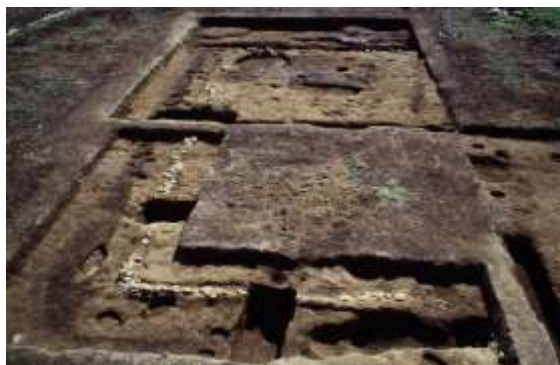
図 3-10 金堂跡基壇北東部（東から）

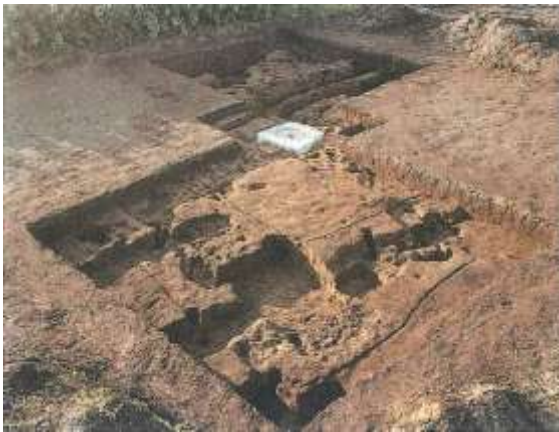
図3-12 塔跡(南東から)

塔 跡 塔跡の掘込地業は3重構造になっていることが確認された。掘込地業の版築土層は主に黄色土を用いている。最初に、塔跡の中央部分に、東西8m、南北9m、深さ1.6mの第1の掘込地業が行われ、次に、その外側に、幅1～1.5m、深さ0.5mの溝状の第2の掘込地業が行われている。さらにその外側にも、幅約1m、深さ0.3mの皿状の第3の掘込地業が行われており、3つを含んだ掘込地業の範囲は、1辺が約13mとなる。

第2と第3の掘込地業にまたがるように、足場穴と考えられる柱穴痕が10基検出された。この柱穴痕は直径0.5～1m、深さ1mで、2.5m間隔で並ぶ。第2の掘込地業を掘り込んでおり、抜き取られた後に、第3の掘込地業が行われていた。推定される塔基壇の大きさは約9～10m四方となる。第3の掘込地業の版築土の中には、凝灰岩のかけらが多く含まれている。礎石及び礎石の据付穴は削平され確認できない。

掘込地業の中央からは半地下に据えられた塔心礎が検出された。塔心礎は花崗岩製で、直径約1.6mの隅丸方形で、中心部分の厚さは推定で約0.7～1mである。また、直径90cmの柱座が掘り込まれ、その中央には、直径17cm、深さ10cmの半球状の舍利孔が造られている。また、舍利孔には五弁の蓮華文が描かれた石蓋が残されていた(図3-12、13、14)。

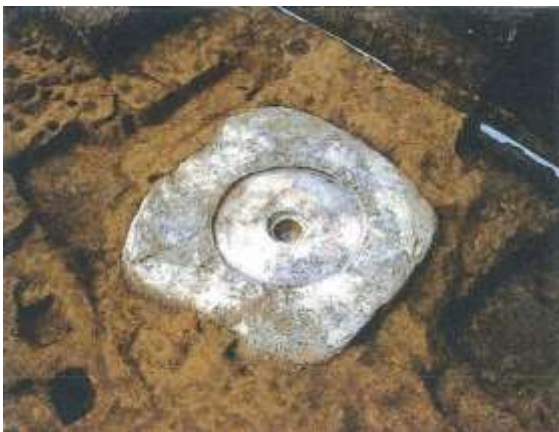
図3-13 塔心礎(東から)

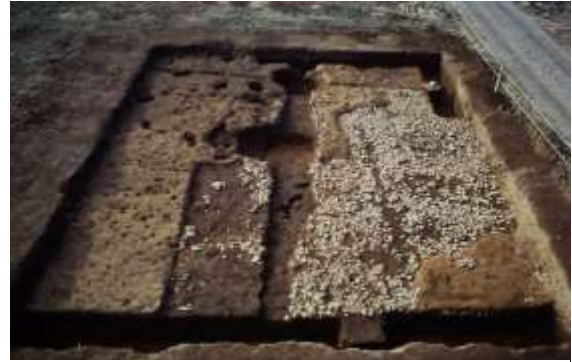
図 3-15 講堂跡（東から）

講堂跡 掘込地業の規模は、東西約 30 m、南北約 17m、深さ約 60 cmである。南西部で、最大厚 15 cmほどの基壇の一部を確認した。基壇の版築土は褐色土や黒色土、黄色土をそれぞれ 5 cmから 10 cmの厚さで積み重ねている。礎石及び礎石据えつけ穴は削平され確認できない。基壇の最下層には、数cmから 20 cmほどの川原石や瓦片が敷き詰められていた。また、講堂跡の両側面のやや前方（南側）に回廊跡が取り付いており、回廊跡の掘込地業が後に造られていることが確認された（図 3-15、16）。

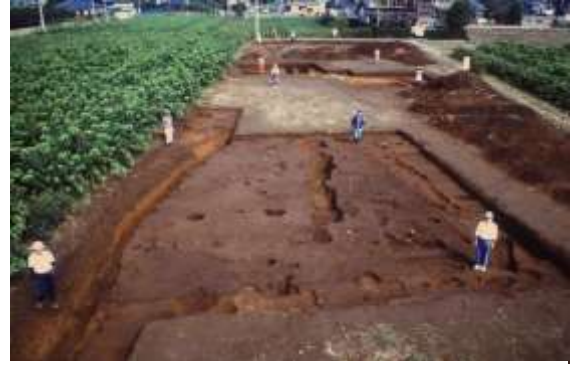
図3-17 中門跡（南から）

中門跡 掘込地業の規模は、東西約 16 m、南北約 12m、深さは約 50 cmである。掘込地業の土質は、黒色土や褐色土、黄色土を数cmずつ交互に積み重ねて、丁寧な版築を行っている。礎石及び礎石据えつけ穴は削平され確認できない。掘込地業の周囲には、足場穴と考えられる直径 30~60 cm の柱穴痕が 17 基検出された。

回廊跡は中門跡の側面中央部に取り付いているが、中門跡と回廊跡の掘込地業は接していない。なお、中門跡の掘込地業の主軸が $N-3^{\circ}-W$ とやや西に傾いているため、南面西回廊跡の掘込地業の位置は、南面東回廊跡の掘込地業より約 1 m、南側にずれている（図3-17、18）。

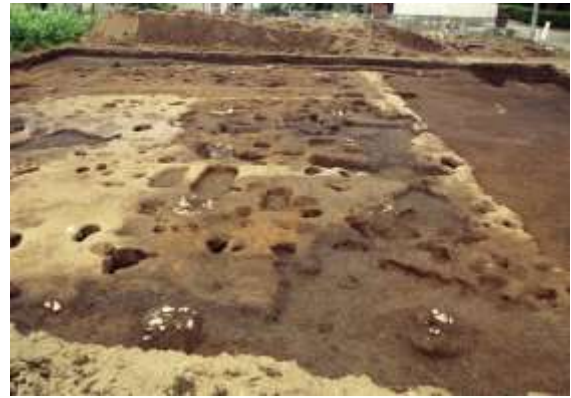
図3-19 回廊跡南西隅（北から）

回廊跡 回廊跡は、南西隅部と東面回廊跡、北西隅部の一部、講堂跡と中門跡の取り付き部分を確認した。掘込地業の規模は、幅約6m、深さ約30cmである。回廊基壇の盛土が20～30cm残る。下層遺構の上部に設けられた部分では約70cmの掘込地業が確認された。盛土の土質は、最下層に凝灰岩片を含んだ黒色土を約15～20cmほど敷き、その上に褐色土や黄色土を3～4cmの厚さで版築を行っている。

なお、基壇上には礎石は残されていなかったが、礎石の下に置かれた根石を南西隅部で15か所、東面回廊跡で4か所、北西隅部で1か所の計20か所確認した。根石の位置から復元できる回廊は単廊で、柱間寸法は、梁行・桁行ともに3.6mである。また、東面回廊跡と西面回廊跡の外縁部間の距離は約74m、北面回廊跡と南面回廊跡の外縁部間の距離は約66mである（図3-19、20）。

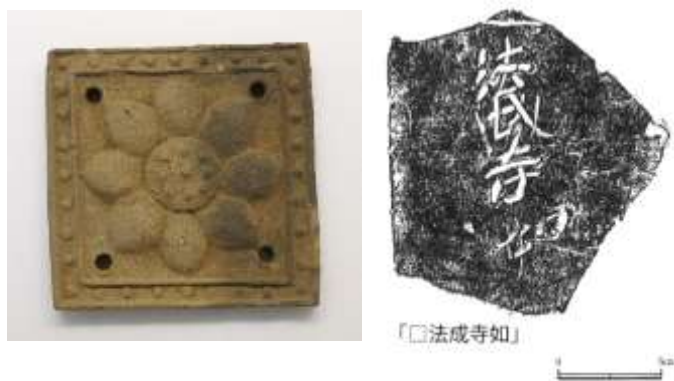
図3-23 極先瓦、文字瓦「法成寺如」

極先瓦 ^{たるまさきがわら}一辺 13.2 cmの正方形で、外区に連珠文、内区に8葉の蓮華文が配される。四隅には釘穴があげられている。この瓦によって、使用された建物が角極であったことが判明した。また、極先瓦が出土したのは、東日本初である。金堂跡周辺からの出土が多いため、金堂跡で使用された可能性がある。

文字瓦 SD-1の覆土中より^{ほうじょうじ}「法成寺」とへら書きされた丸瓦片が出土し、結城廃寺の法号が明らかになった（図3-23）。さらに、平将門の乱を記した^{しょうもんき}「将門記」に記される「結城郡法城寺」に比定される寺院であることが、文字瓦によって確認された。この他、「新治」や^{ゆうき}「有支」などの文字瓦も出土している。「新治」は常陸国新治郡をあらわし、創建期から新治郡や新治廃寺との深い関係を示している。「有支」は地名または人名の可能性がある。

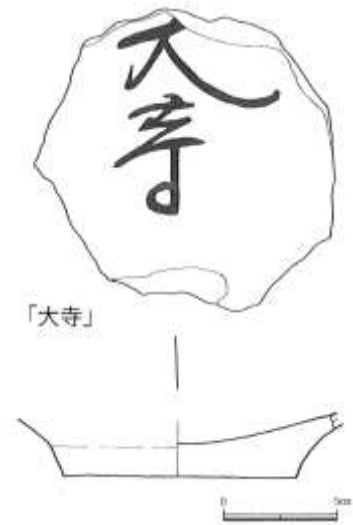
図 3-24 墨書土器

墨書土器 「大寺」や「寺」、記号などが書かれた土器（土師器・須恵器）が多量に出土している（図 3-24）。

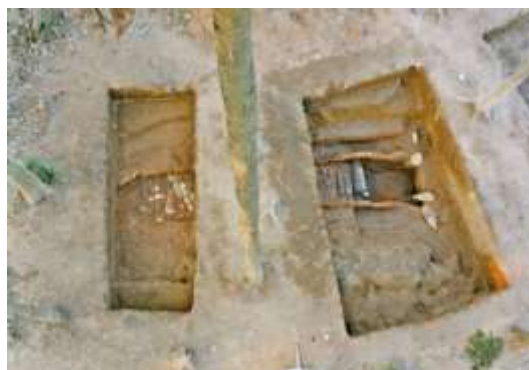
図3-26 第1号瓦窯跡(南から)

第1号瓦窯跡 台地斜面に造られた半地下式の窰で、一度造り替えが行われており、1次窰、2次窰の2つの窰体が検出された。

1次窰の全長は5.84mで、燃焼部が1.4m、焼成部が4.44mである。焼成面は、幅が1.4mで、床面は段差がなく平坦で、傾斜は約 7° である。また、燃焼部内に残された瓦の中で、平瓦の叩き板の文様をみると、無文と縄叩き文が大部分であるが、彫りの浅い斜格子文(斜格子Ⅰ類)も少数含まれている。

2次窰は、1次窰の上方約50cmに造られ、窰の先端部分が未検出であるが、全長は推定7mで、燃焼部が1.1m、焼成部が推定5.9mである。焼成面は、幅が1.2mで、床面は段差がなく平坦で、焼台として平瓦や熨斗瓦が敷き詰められており、傾斜は約 8° から 10° である。なお、焼成部内の平瓦の叩き板の文様は無文と縄叩き文のみであり、焼台に使用されていた平瓦の叩き板は、縄叩き文や無文が多く、斜格子Ⅰ類も少数含まれている。

また、両側壁の粘土内には瓦積みが施されていたが、これは窯の構築時に造られたものである。この瓦積に使用された平瓦の叩き板は、斜格子Ⅰ類がほとんどであるが、縄叩き文や無文も少数含まれている（図3-26、27）。
