農業用用排水路における安全管理の手引

農林水産省農村振興局
整備部水資源課

令和2年3月

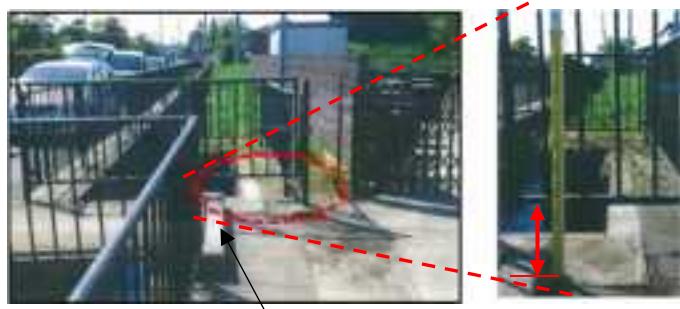
ア 柵と地面の間に 30 cm 程度の隙間がある場所（想定される危険）

隙間から子供が転落する危険性

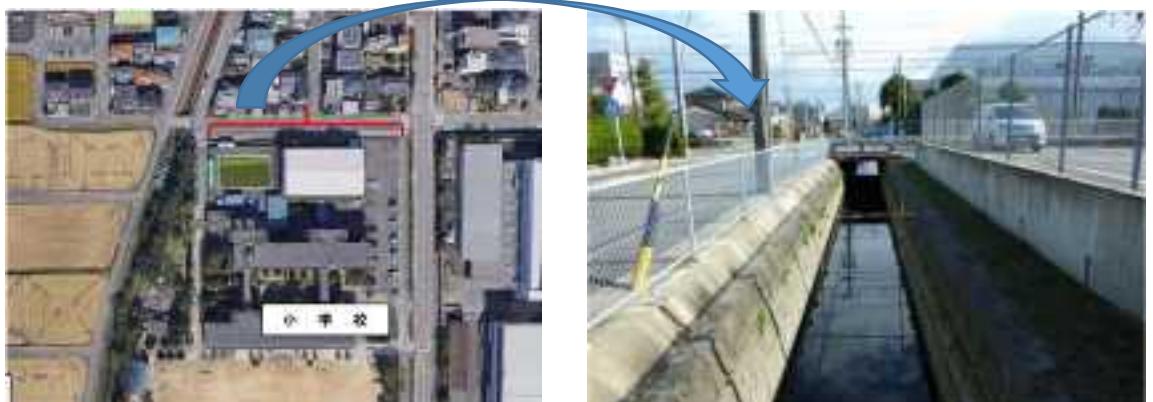
イ 小学校と通学路に隣接する水路（想定される危険）

柵を乗り越えた児童が転落するかもしれない危険性

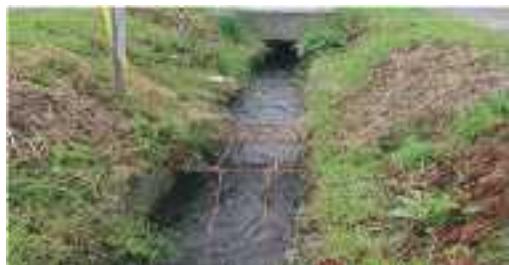
ア 幅が 50 cm よりも狭い、比較的小規模な水路（高齢者にとって物理的に見える危険）

身体機能の衰えた高齢者が、水路をまたげなくなる危険性
水路上で倒れ、意識を失った場合に、体が堰の役割を果たすことで溺れる危険性

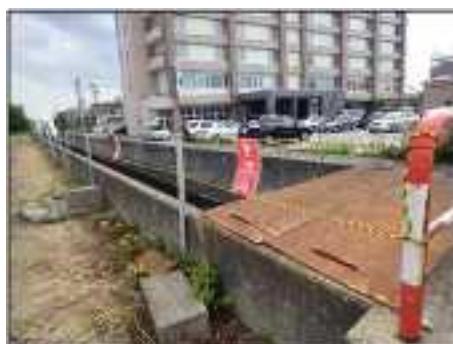
応急ロープの設置

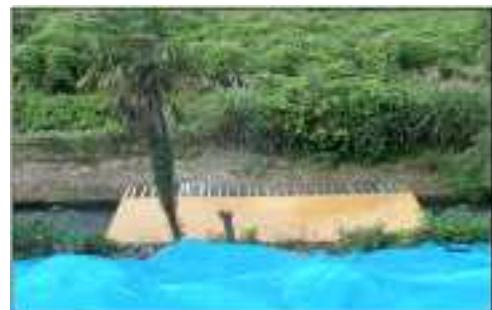
水路への仮蓋の設置

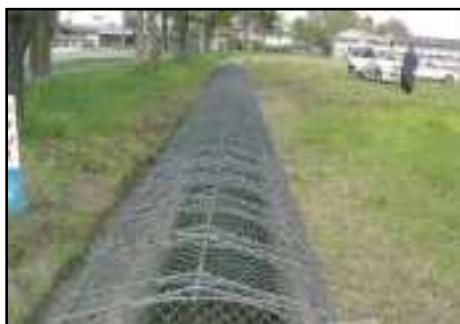
【水路に網を設置した事例（青森県十和田市）】

積雪地域で水路に雪が
捨てられるよう網を設
置

- ・ 積雪地の場合、流雪に使用されていないか。
→ 網蓋であれば雪を水路に捨てることができ、住民の要望に応えることが可能な場合があります。
- ・ 管理の面で支障とならないか。
→ 網蓋の場合には、ゴミが網に詰まる問題が生じるため、定期的な点検及び詰まったごみの除去作業が必要となる可能性があります。
- ・ 現場条件に適しているか
→ コンクリート蓋の場合には、蓋の上に座って作業をすることで、水路への転落を防止することができます。

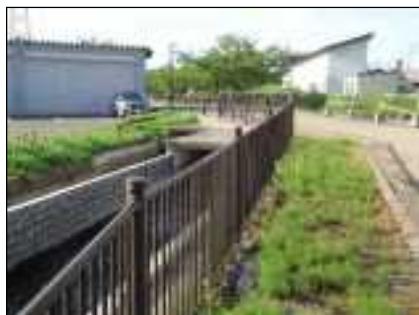
遊歩道沿いに安全防護柵の設置
(秋田県横手市)

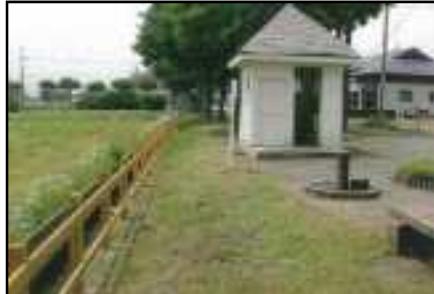
公園沿いの水路に木柵を設置
周囲の景観にも配慮
(青森県十和田市)

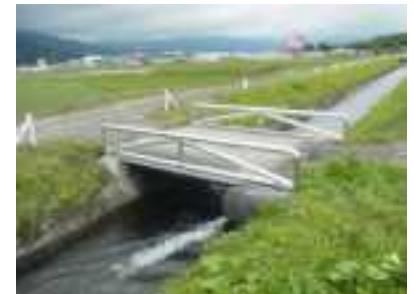
床板橋に転落防止柵を設置
(新潟県南魚沼市)

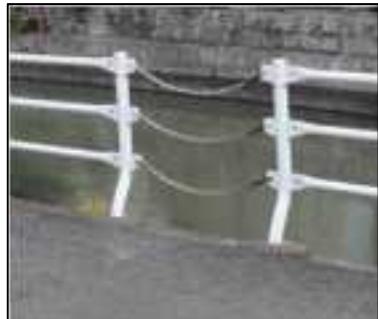
【フェンスの隙間に進入防止用のチェーンを設置した事例（岡山県下）】

・フェンスの隙間から子供が転落する危険があることから、防護柵の隙間にチェーンを設置

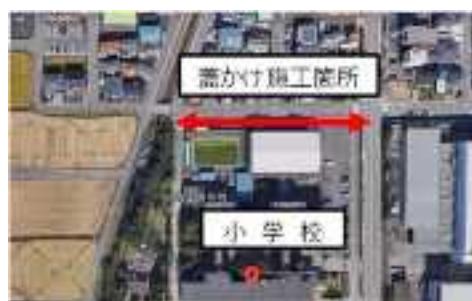
【小学校付近の水路への蓋掛けを行った事例（愛知県稻沢市）】

子供がフェンス上部を乗り越えて水路に転落する危険があることから蓋かけを実施

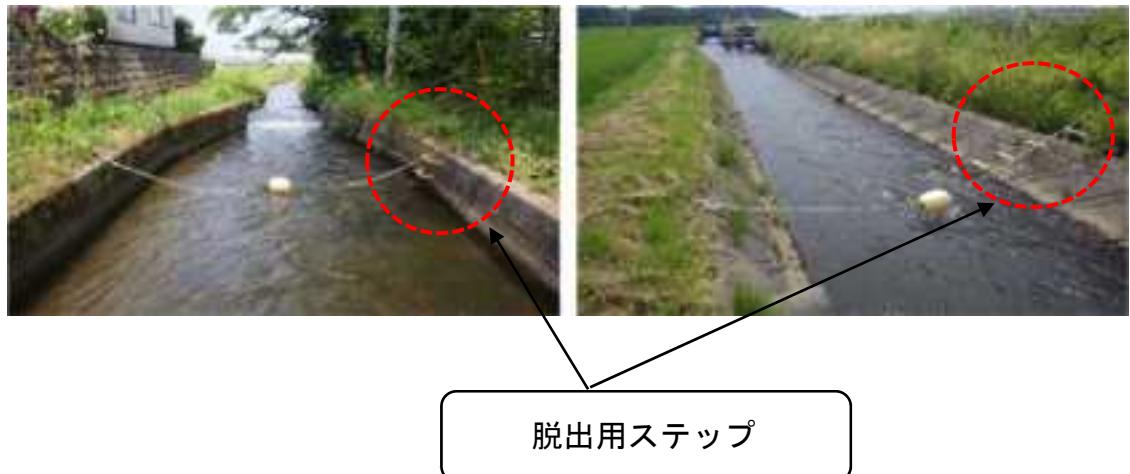
a 脱出用ロープとステップの設置（秋田県南秋田郡）

脱出用ロープと脱出用ステップはセットで対策を講じることが重要です。また、脱出用ロープはゴミが引っかかるため、回転式のブイが望ましいでしょう。情報を提供して、地域に合わせた対策を実施しましょう。

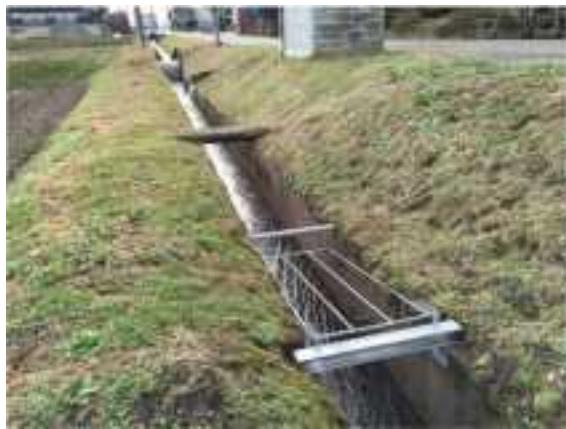
b 転落後、流された場合に体を受け止めるスクリーンの設置 (新潟県南魚沼市)

救助用スクリーンの設置

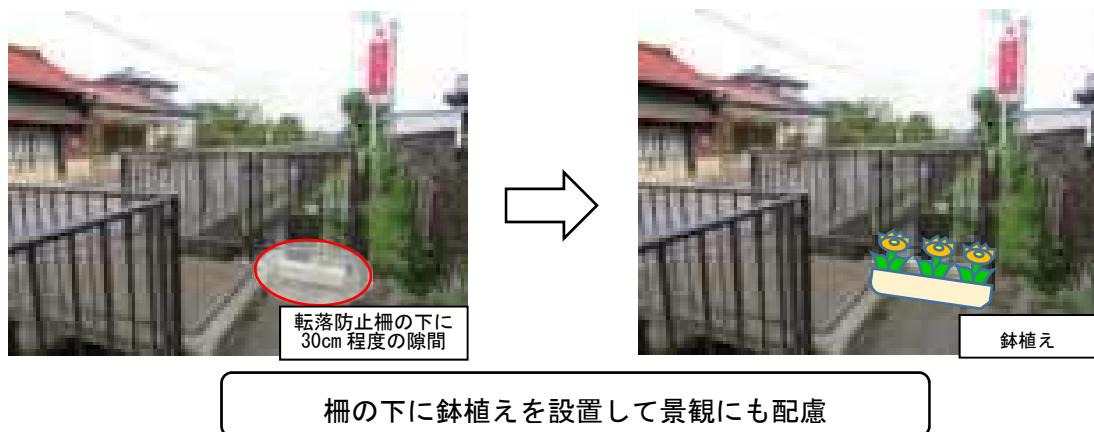
道路と水路柵との隙間を埋めるため、水路の流量が増える農繁期を中心に鉢植えを設置することで、周囲の景観に配慮した進入防止対策とすることができます。

なお、降雪期には、水路への雪捨て作業の支障とならないよう、鉢植えを撤去します。

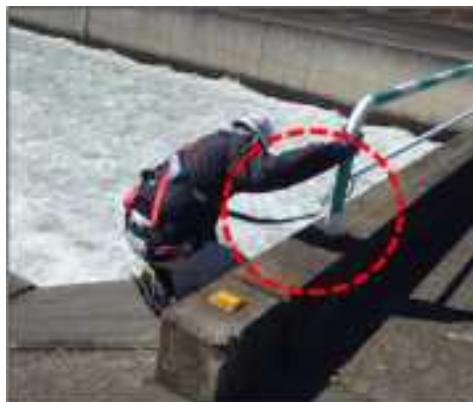
安全帯を使用し水路への転落を防止

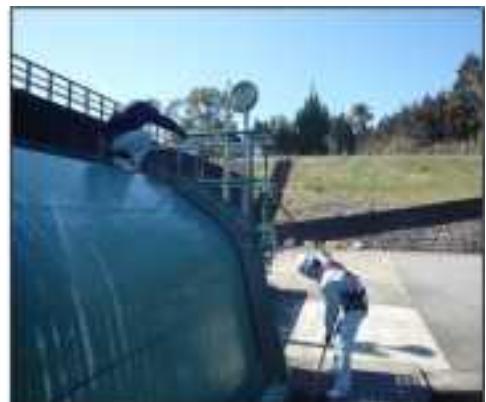
複数の作業従事者による点検・管理作業の実施

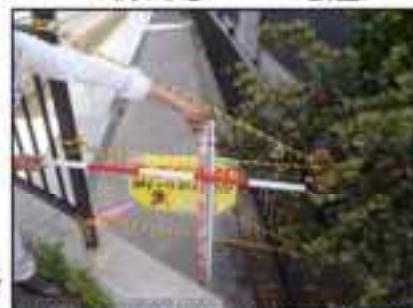
写真1 再発防止に向けた応急措置の例(応急ロープの設置)

事故発生後も継続して危険性が予想される場合、**再発防止に向けた応急措置(応急ロープの設置等)**を土地改良区内部や警察等と検討し、必要があれば対策を講じましょう。
