安全管理対策事例集

～土地改良施設における転落事故防止のために～

令和5年3月（改訂版）

農林水産省

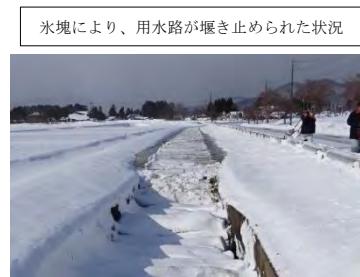
平常時

氷塊の状況

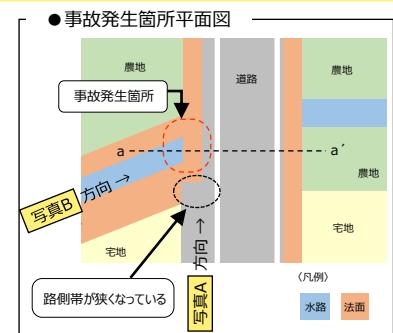
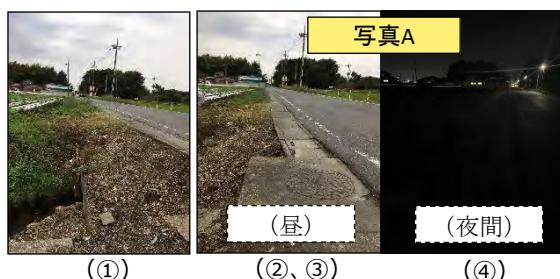
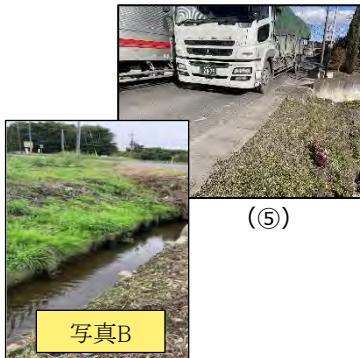
- 事故現場の状況(写真参照)

- 道路と水路の間に転落防止柵がない
- 路側帯が一時的に狭くなっている
- 道路法面に不規則な段差がある
- 照明がなく、夜間は足元が不明瞭
- 一車線で大型車の通行が多い

水路上を横断する一般道を自転車で走行中に転落したものと推定。

今回のような転落事故を防止するためには、道路法面の不規則な段差や一部狭小となっている路側帯などの危険箇所の解消など、道路管理者の協力も不可欠。

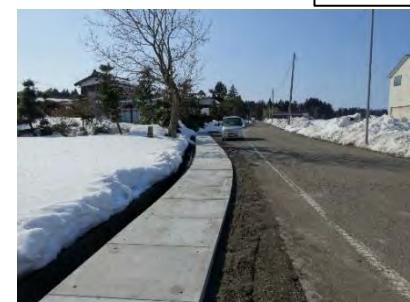
施工後

水路への蓋掛け

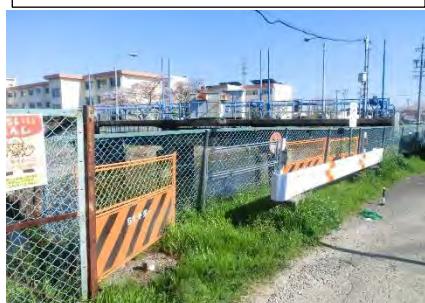
①ガードフェンスによる応急措置

- ・巡回点検等により発見された損傷箇所については、土地改良区が応急処置を実施。(①損傷したフェンスを工事用ガードフェンスにより応急処置)

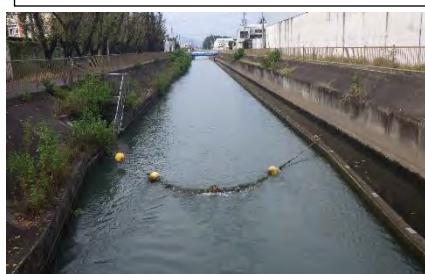
②脱出用ロープの設置

- ・自治体の提案・協力を受け安全対策を検討追加。(施工例:②脱出用ロープの設置)

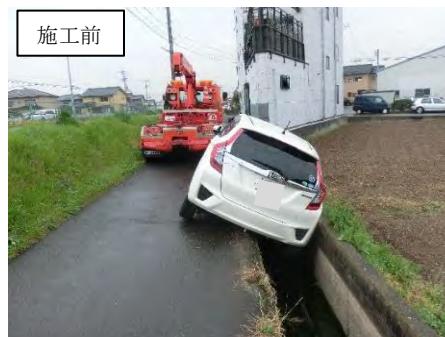
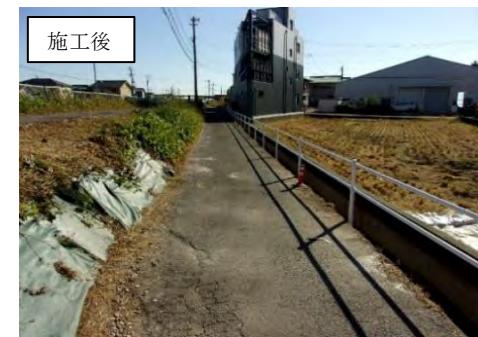
施工後

- ・支線水路への転落防止対策の地元要望を受け、地元及び市役所と調整し単独県費事業を活用しガードパイプ(施工延長55m)を設置。

- ・狭小な道路幅員(2.3m)を確保するための工夫として、フェンス支柱は水路内側の通水の阻害にならない位置に取付金具で固定。

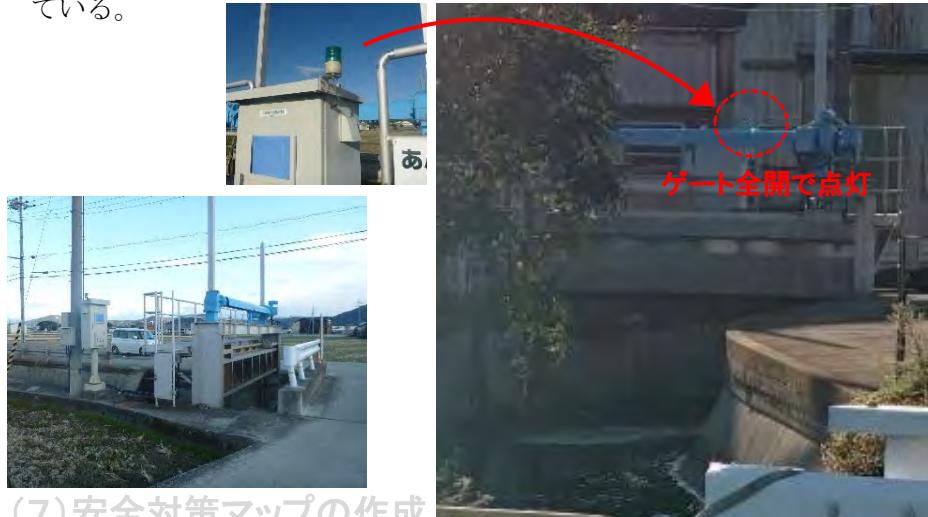
台風時などの水門に近づくことが危険な状況下で、少人数の土地改良区職員で行う見回り点検の際、水門ゲートの開閉を遠方から確認できる運転管理ランプを設置することにより、作業の安全確保や省力化を図っている。

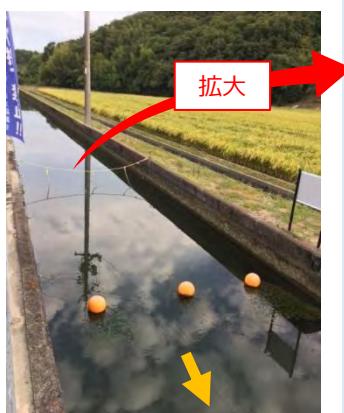
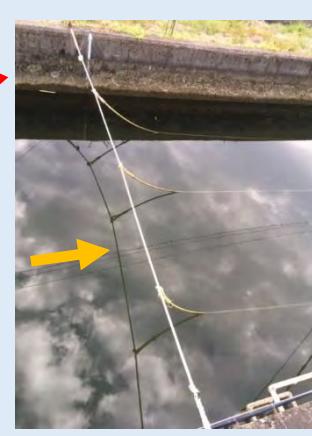
- 水路幅が広いため、水路に渡したロープから、さらに複数のロープを水面に垂らす構造。

- 接まりやすいよう、垂らしたロープには結び目を付けている。

- 転落者が負傷しないよう、金具は一切使用せず。

- ロープの位置が目立つよう、先端にブイ(浮き球)を設置。
- ロープは職員による自作で、おおむね5年程度で更新。

管理する水路は、①水路幅が広い、②水路側壁が垂直構造、③通年で水量が多いことから、転落時に水路から脱出する際の助けとなるロープを設置。
